Drifts- & Vedligeholdelsesplan for

A/B Charlotte Amalie Have

Planen udarbejdet af Energhuset-Danmark den 16.11.2021

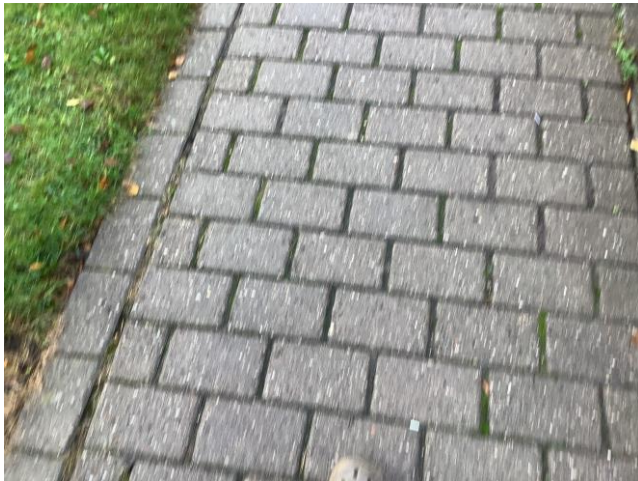
Lokation: Hele bebyggelsen

Bemærket: Intet at bemærke, ligger pænt

Risiko: Ingen

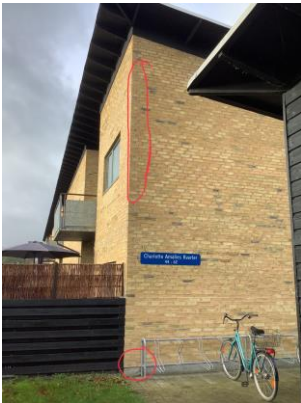
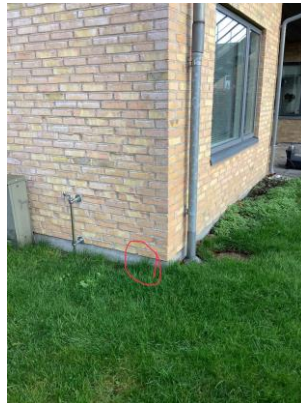
Lokation: Hjørne bygn. 44-56.

Bemærket: Pudsskader/sætningsrevner.

Risiko: Indtrængende fugt med frostsprængning til følge.

Prioritet	Interval	Tilstand	Prisestimat
Nu-2 år	2 år	Orange	4-6.000,00

Udbedring: Pudses op, Sætningsskader forstærkes med 6mm. rustfrit rundstål.

Anbefaling: Sokler anbefales inspiceret og registret hvert 2. år

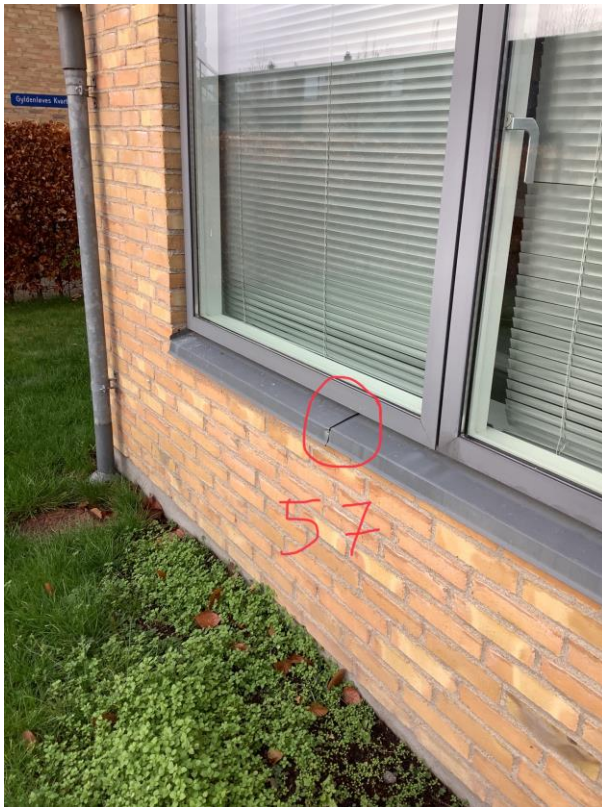
Lokation: 57 stuen

Bemærket: Defekt samling.

Risiko: Vandindtrængende i bagvedliggende bygningsdele

Prioritet	Interval	Tilstand	Prisestimat
Nu	2-3	Rød	800-1.000,00

Udbedring: Samling loddes

Anbefaling: Sålbænke bør inspiceres hvert 2'- 3' år.

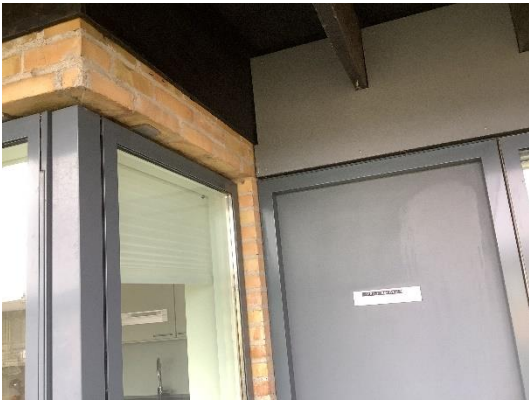
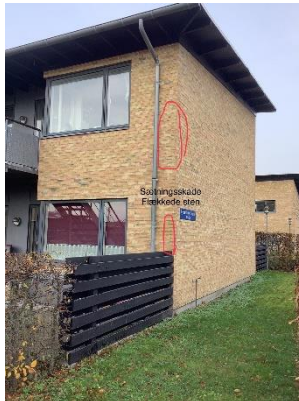
Lokation: Bygn. 44-66 og bygn. 49-59

- Taget er gennemgået for nyligt af Arne Pedersen a/s
- Varmecentral gennemgået og optimeret inden for det sidste år.
- Klimaskærm fremstår i god stand, dog ses flækkede sten og revner ved hjørner på bygningerne. Disse skader er fremkommet pga. af spændinger.

Det bør derfor overvejes at samle pudsreparationer af sokkel, til der skal laves gavl og knækkede mursten (tegl) ved hushjørner. I forbindelse med udbedring af de knækkede tegl ved bygningshjørner på facaderne vil det anbefales at der skæres dilationsspalter i facaderne, som derefter fuges op med en elastisk dilationsfuge. Så problemet ikke opstår igen. Det er et kendt fænomen, der opstår grundet spændinger fra gavl og facade.

Bemærket: Sætningsskader murrevner med flækkede sten

Risiko: Indtrængende fugt i bagvedliggende bygningsdele

Prioritet	Interval	Tilstand	Prisestimat
Nu	5 år	Rød	96-132.000,00

Udbedring: Der skæres dilationsspalte i murværk, knækkede tegl udskiftes og dilationsfuger ilægges.

Anbefaling: Bør inspiceres / gennemgås hvert 5. år

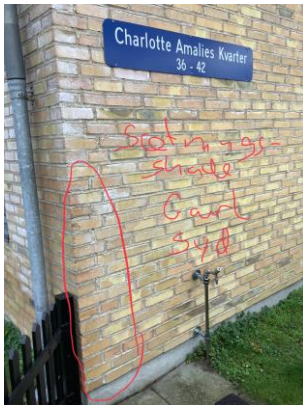
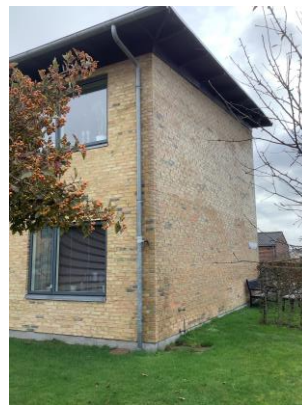
Lokation: Bygn. 36-42 og bygn. 49-59

Bemærket: Sætningsskader og nedbrydning af murværk.

Risiko: Indtrængende fugt i bagvedliggende bygningsdele.

Prioritet	Interval	Tilstand	Prisestimat
Nu	5' år	Rød	200-250.000,00

Udbedring: Knækkede tegl udskiftes og Sætningsskader forstærkes med 6mm. rustfrit rundstål. Gavl udskiftes.

Anbefaling: Bør inspiceres / gennemgås hvert 5. år

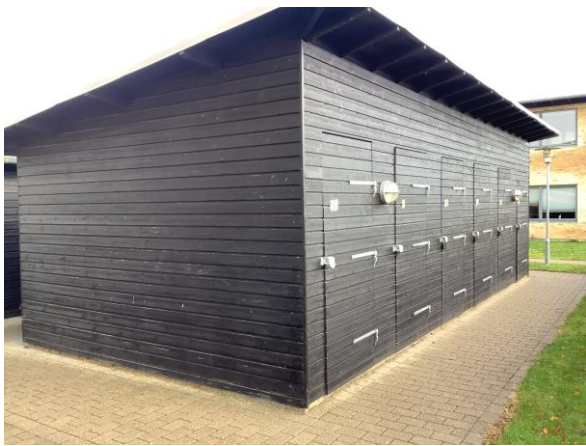
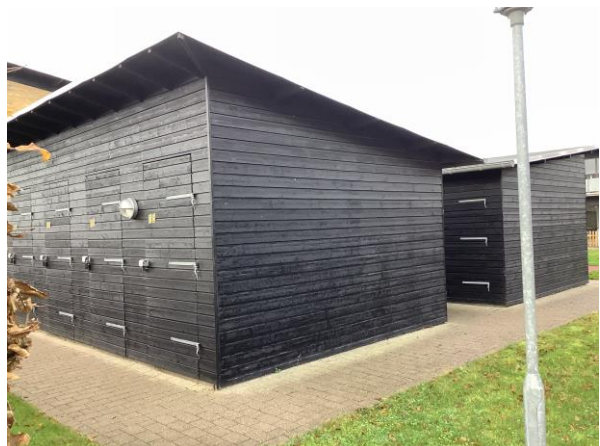
Lokation: Alle skure

Bemærket: Begyndende afskalning af maling

Risiko: Indtrængende fugt, nedbrydning af træværk.

Prioritet	Interval	Tilstand	Prisestimat
1-2 år	3-5 år	Orange	25-30.000,00

Udbedring: Renses, slibes og males.

Anbefaling: Træværk inspiceres hvert 3-5 år. Forventes malet hvert 7-10 år.

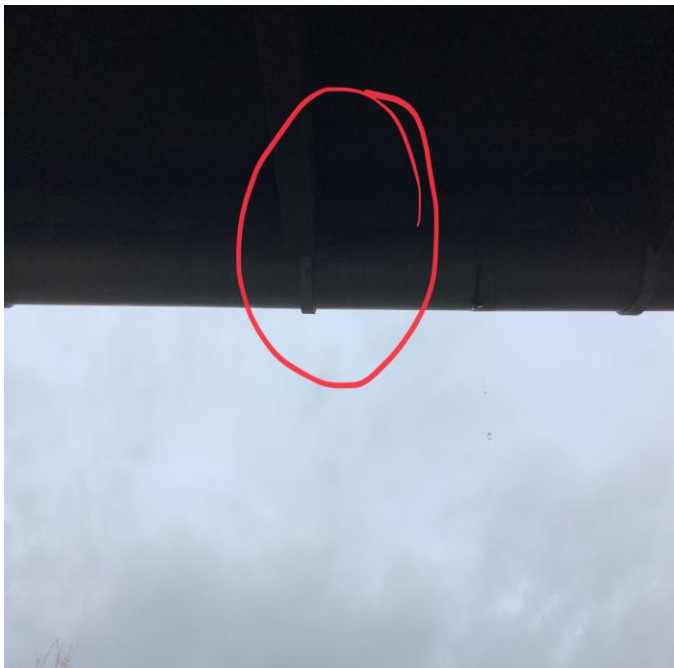
Lokation: Alle bygninger

Tagrender og nedløb er generelt i god stand og det vil dog være en god ide at få tilset samlingerne og repareret dem indenfor det næste år, da der sås dryppende samlinger (se tekst).

Bemærket: Utætte samlinger specielt bygning 44-62

Risiko: Lav, men et irritationsmoment for beboerne.

Prioritet	Interval	Tilstand	Prisestimat
Nu	Hvert år	Gul (gul)	3.000,00

Udbedring: Samlinger renses og loddet

Anbefaling: Tagrender og nedløb, inspiceres årligt og renses mindst en gang årligt.

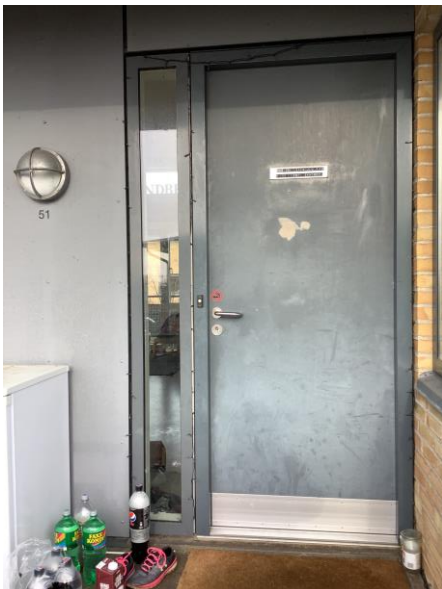
Lokation: Boligerne 49-59, Hoveddøre.

Bemærket: Hoveddørene i denne blok er synligt falmede og slidte i maling efter solens stråler.

Risiko: Fugtindtrængende med mulighed for nedbrydning af træværket.

Prioritet	Interval	Tilstand	Prisestimat
0-2 år	Årligt	Gul (gul)	8-10.000,00

Udbedring: Bør males indenfor de kommende 2 år.

Anbefaling: Yderdøre tjekkes for funktion mindst en gang årligt, tætningslister gennemgås, hængsler og låse smøres, vinduesrammer og dørbåde justeres.

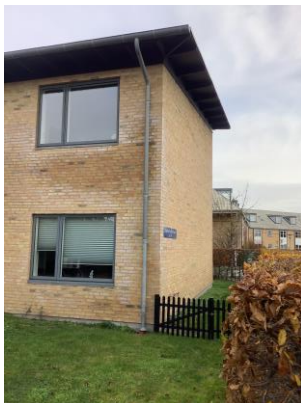
Lokation: Alle lejligheder

Bemærket: Intet at bemærke ved denne gennemgang.

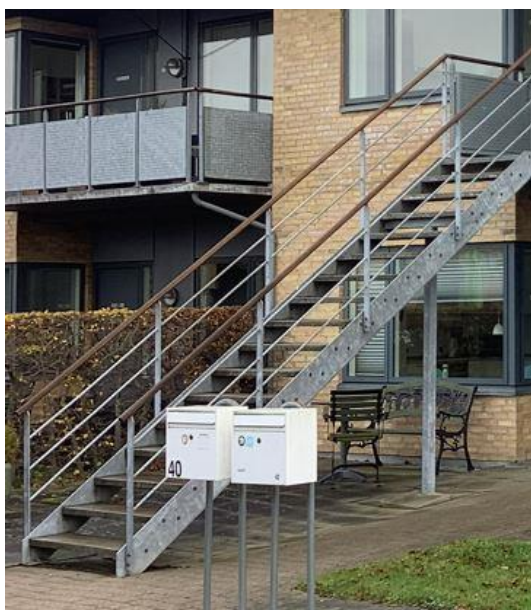
Lokation: Alle fremstår i god stand.

Ståltrapper til 1' sals lejlighederne fremstår i god stand og det anses ikke som der vil opstå skader eller problemer indenfor de følgende 10 år

Bemærket: Intet at bemærke ved denne gennemgang.

Anbefaling: Ståltrapper inspiceres hvert 2 år. For evt. skader og stressbrud.

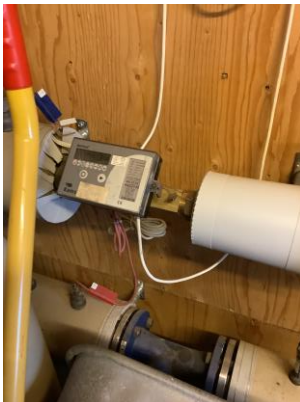
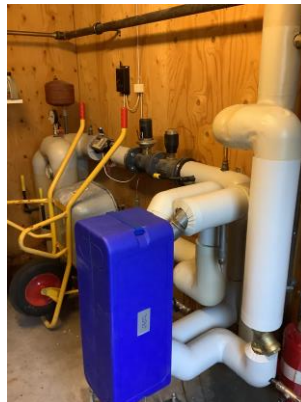
Lokation: Varmecentral

Varmecentral gennemgået og optimeret inden for det sidste år. Varmecentral blev visuelt inspiceret ved gennemgangen og der var intet at bemærke.

Bemærket: Intet at bemærke ved denne gennemgang.

Udbedring: Skal serviceres årligt
